Technical *Info*

Ausfall der Rolle durch Falschmontage der Spannfeder – CT 738 K1 (Mitsubishi, Proton Motortyp 4 G, verschiedene Modelle)

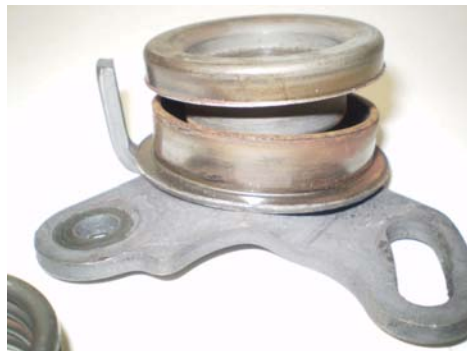
Der Riementrieb fällt aufgrund einer gebrochenen Spannrolle aus.

Die Rolle wurde mittig durch einen unzulässigen Fremdeingriff (Federkontakt) aufgetrennt.

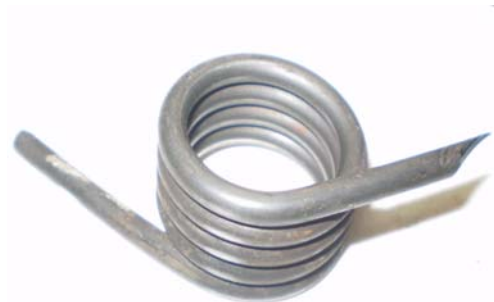
Es kommt sonst zum gefährlichen Kontakt mit dem Laufmantel der Spannrolle, der in der Folge zerstört wird.

Die korrekte Einbaulage der Spannfeder muss immer überprüft werden.
