Beschwerden durch korrekt befestigte Naben reduzieren

SKF Pole Position

Einbau-Leitfaden für die VKBA 3496-Montage

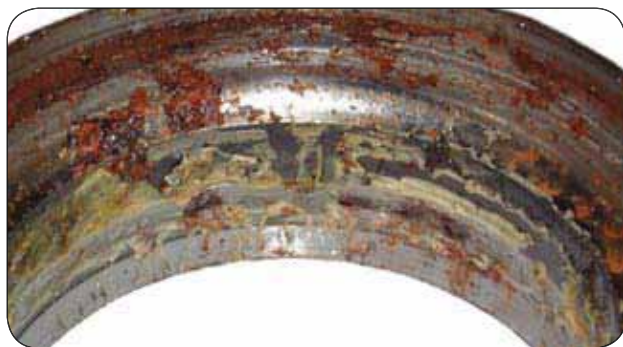
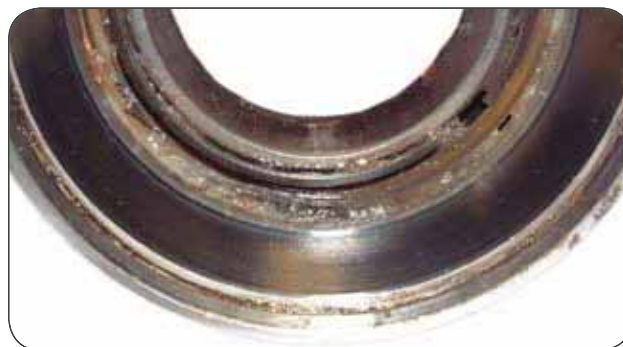
Beispielfelder eines Wassereintritts in ein HBU1-Lager (typische Bilder – nicht VKBA 3496)

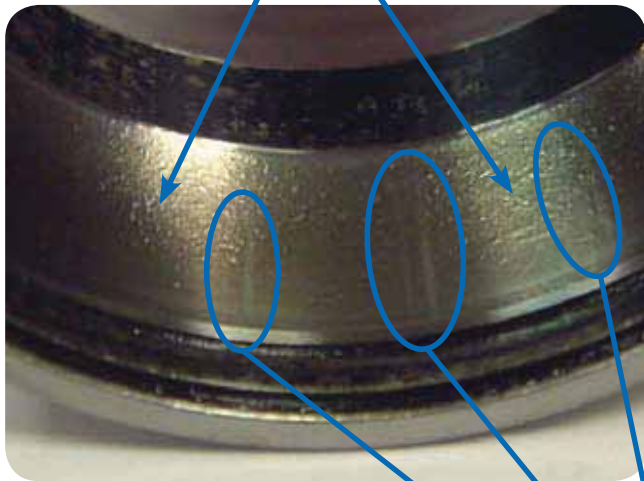
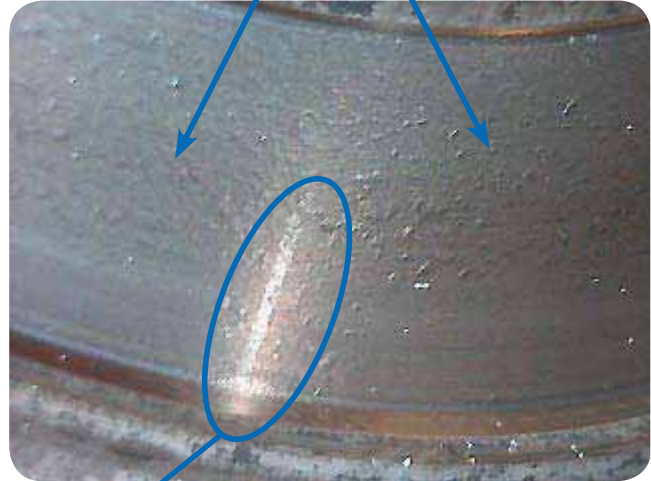
Von den Wälzkörpern verursachte Druckstellen im Metall (innerer Ring).

Von den Wälzkörpern verursachte Abplatzungen im Metall (äußerer Ring).

Beschädigungen durch Druckausübung auf den inneren Ring.

Oft sieht man Beispiele von Einbaufehlern dieser Art, wenn das Lager im Rahmen der Garantie zurückgegeben wird – die folgenden Bilder verdeutlichen, dass beim Einbau des Lagers in den Achsschenkel Druck auf den inneren Ring oder die Dichtung ausgeübt wurde.

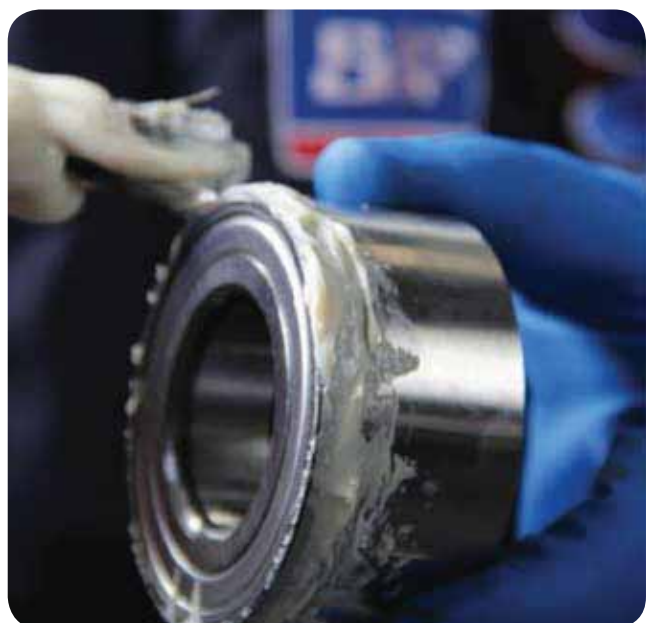
Achtung: Bei Lagern mit magnetischem ABS muss der Ring richtig ausgerichtet eingebaut werden – der Magnetring muss zum ABS-Sensor zeigen.

1. Entfernen Sie das alte Lager vom Achsschenkel.
2. Reinigen Sie die Oberfläche im Achsschenkel gründlich und überprüfen Sie sie auf Schadensfreiheit.
3. Tragen Sie eine dünne Schicht (3-5 mm) Paste gegen Passungsrost (SKF LGAF3) am Umfang des äußeren Lagerrings auf. Diese Paste darf nur auf das Ende der ABS-Magnetsensor-Aufnahme im Lager (nicht auf den Magnetsensor selbst) aufgebracht werden.

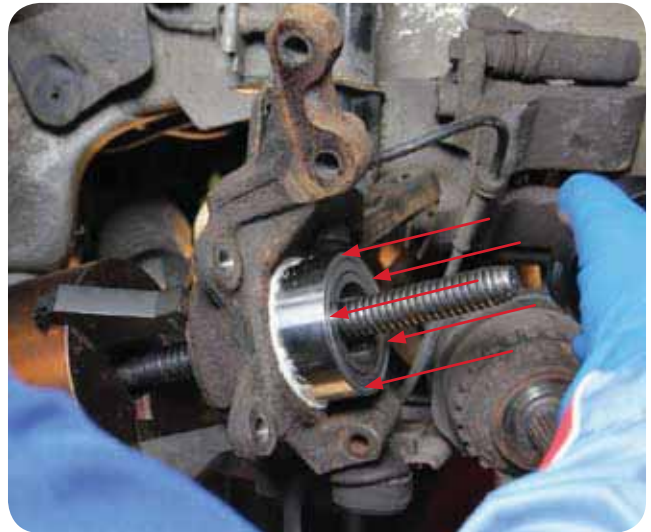
4. Vergewissern Sie sich bei der Montage des neuen HBU1-Lagers in den Achsschenkel, dass die Pastenseite/ABS-Magnetringseite in Richtung der Aufnahme des ABS-Sensors zeigt (falls vorhanden). Üben Sie einen gleichmäßigen Druck im Winkel von 90 Grad nur auf den äußeren Ring aus, bis das Lager vollständig im Achsschenkel sitzt – unter keinen Umständen darf Druck auf den inneren Ring oder die Dichtung ausgeübt werden, da dies das Lager beschädigt. Montieren Sie anschließend die Sicherungsringe, falls für die Reparatur des jeweiligen Fahrzeugs erforderlich.

Typisches Bild – nicht VKBA 3496

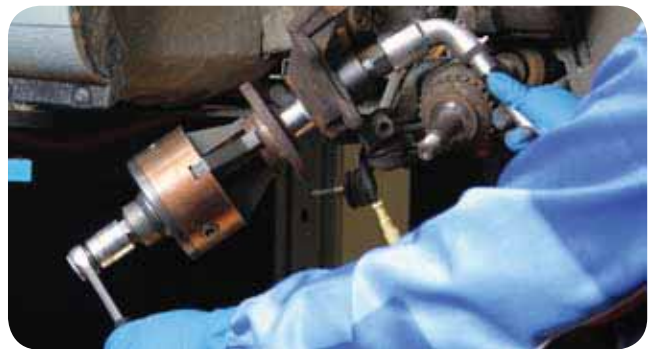
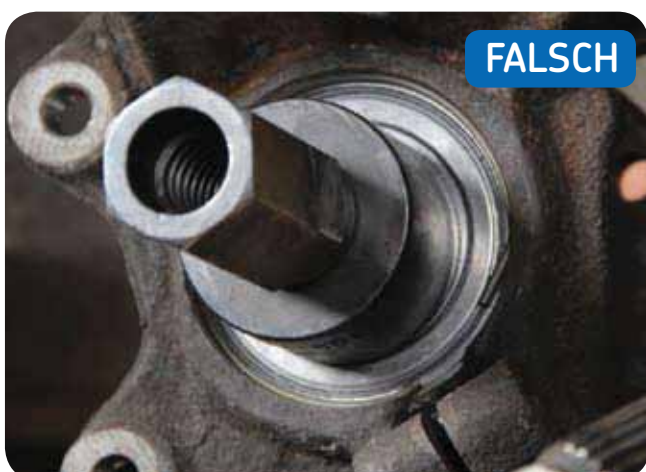
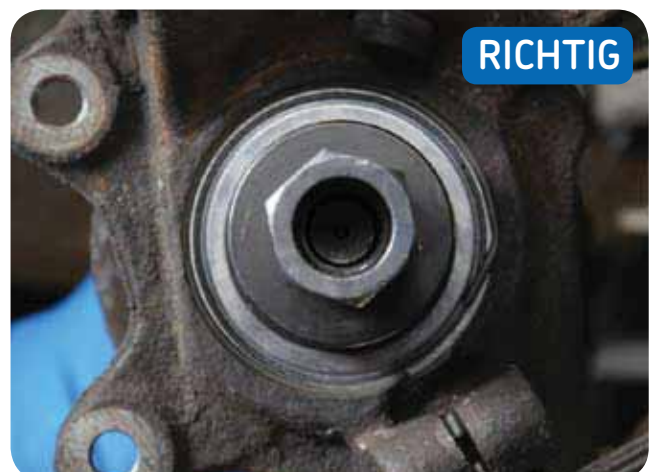
5. Befolgen Sie beim Montieren und Anziehen der Komponenten immer die Empfehlungen des Fahrzeugherstellers zu Montage und Anzugsdrehmoment.
6. Beim Einpressen des Antriebsflanschs in das Lager/ den Achsschenkel **darf der Druck nur auf den inneren Ring ausgeübt werden**. Nochmals: Jedes Nichtbefolgen führt zu ernststen Schäden am Lager!

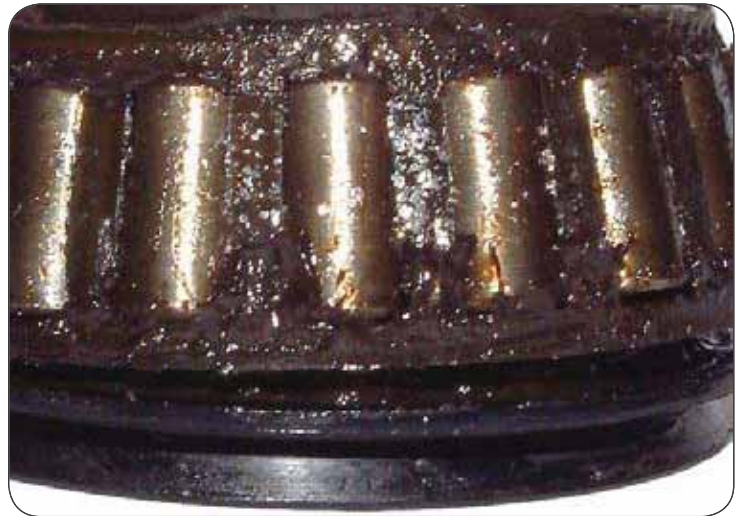
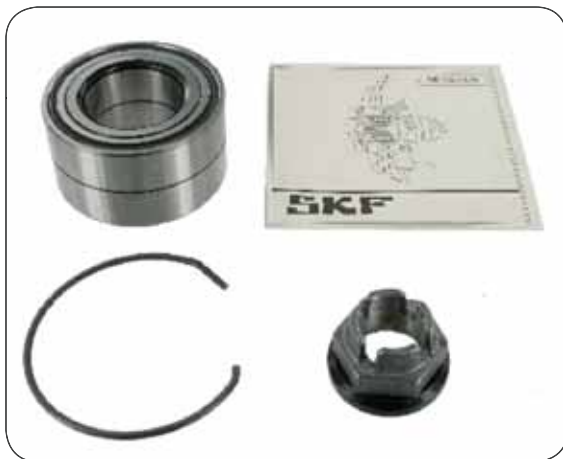
Dieses Bild zeigt das Ergebnis eines unkorrekt montierten Lagers. **Hinweis:** Partikel von Metall-Abplatzungen in den Wälzkörpern und im Lagerkäfig – dies führt zu Geräuschen und beschädigt das Lager schließlich vollständig.

Vorsicht! Verwenden Sie niemals ein altes, demontiertes Lager nach dem Ausbau aus dem Fahrzeug.

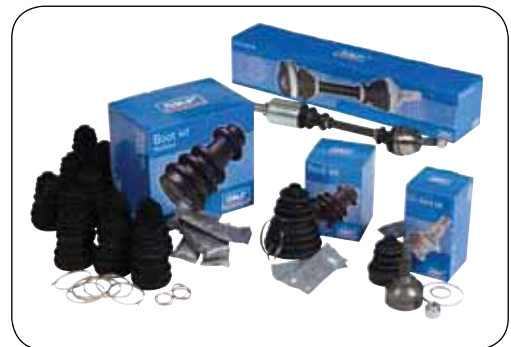
Als fachlich einwandfreies Verhalten gilt auch, die Antriebswelle, das Gleichlaufgelenk und die Faltenbälge auf Beschädigungen, Risse und altersbedingten Verschleiß zu überprüfen, d. h. werden die Faltenbälge bis zur nächsten Fahrzeuginspektion halten?
